INFORME TÉCNICO

ANÁLISIS MULTIDISCIPLINARIO DEL PUENTE MENONITA

TEMA: Análisis Multidisciplinario del Puente Menonita

INFORME N° Inf-tec/obs/puentes/carreteras-0001-2022-sib.sc

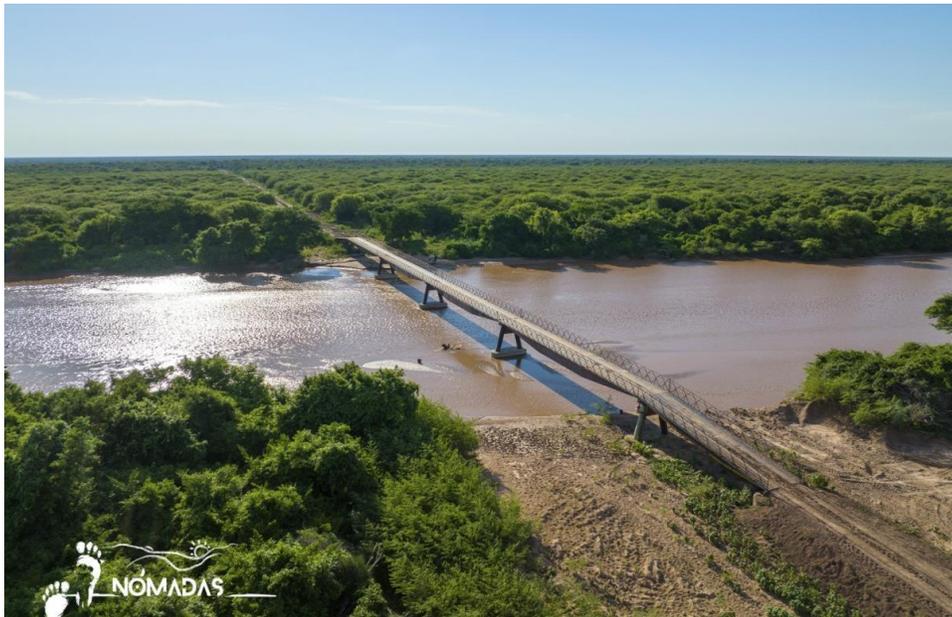
- El 19 de octubre de 2020 se observan las primeras líneas de apertura de camino en la TCO Izozog Polígono 3 y 4.
- El 24 de octubre de 2020 ya se encuentra abierto el camino hasta la ribera izquierda del río.

- El 28 de noviembre se inició la construcción del puente desde el margen izquierdo.
- Se evidencia que el 2 de enero de 2021 la construcción ha cruzado al margen derecho.
- En mayo de 2021, la construcción del puente ya fue concluida.
- En junio de 2021 se construyó el camino desde la ribera del río hasta la propiedad Kuarirenda.
- En julio de 2021 se observa la apertura de caminos de circulación dentro de la propiedad Kuarirenda y los primeros desmontes de parcelas para cultivo.
- A partir de agosto de 2021 comenzaron los desmontes de parcelas en la propiedad Kuarirenda.

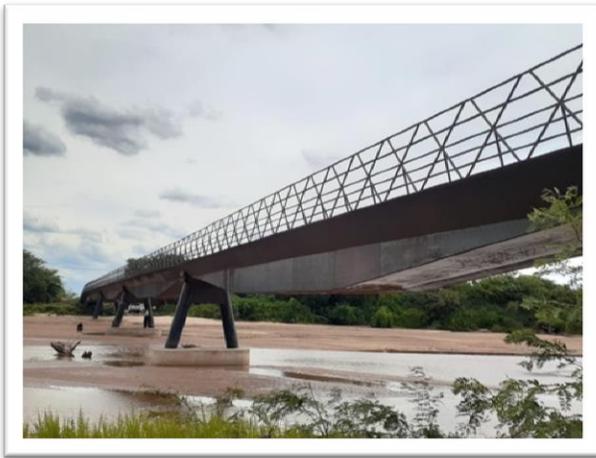
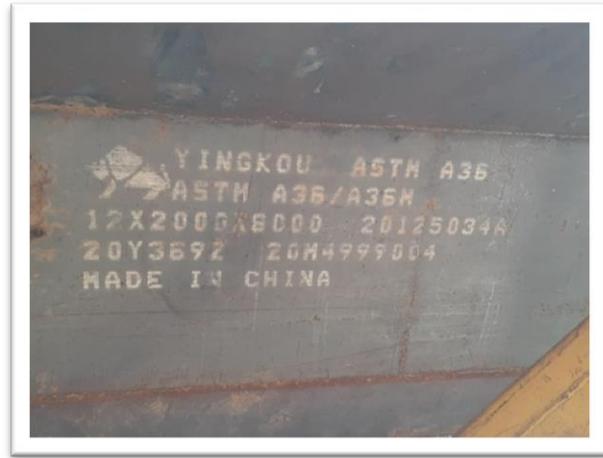
En primera instancia, se pudo verificar que el diseño es de tipo abatible-basculante y no cuenta con el Respectivo aseguramiento de los soportes base, lo que afecta significativamente a la resistencia de este, dado que hay un alto grado de pandeo debido a las corrientes de viento y a la circulación vehicular.

La plataforma base del puente tiene un espesor de plancha entre 6 a 12 mm y no cuenta con un sobre piso con planchas antideslizantes, lo que significa que tendrá un desgaste considerable a corto plazo ocasionado por el paso de motorizados y la corrosión.

1. Clausurar el Puente Menonita de forma indefinida hasta que se demuestre con estudios técnicos, ambientales, legales y sociales que su uso no causa impactos negativos para la cultura de las comunidades originarias guaraníes, suelo, agua, aire, bosque, acuíferos subterráneos, etc., además de asegurar la estabilidad de la superestructura e infraestructura y la seguridad de los usuarios.
2. Ejecutar la reforestación con fines de protección a ambos lados del lecho del curso de agua, no permitir agricultura ni ganadería, limitar la apertura de caminos, prohibir asentamientos humanos y garantizar la protección de la vida silvestre.
3. En el marco de la Ley N° 1333 de Medio Ambiente y sus Reglamentos Conexos vigentes, se recomienda al Gobierno Autónomo Departamental de Santa Cruz, iniciar proceso sancionador al Representante Legal de la obra o proyecto (AOP).

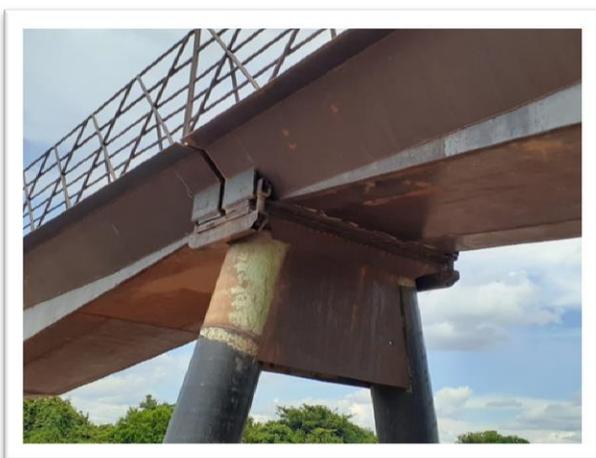
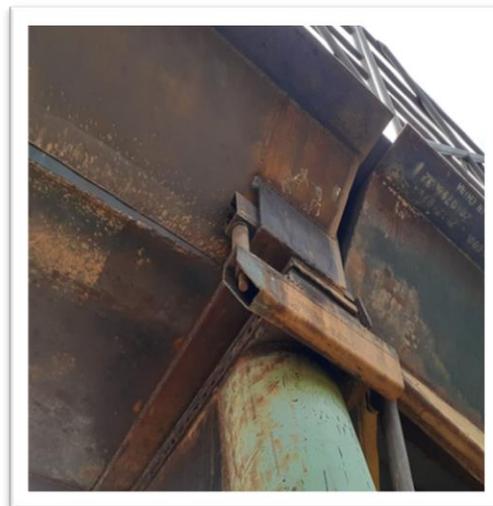
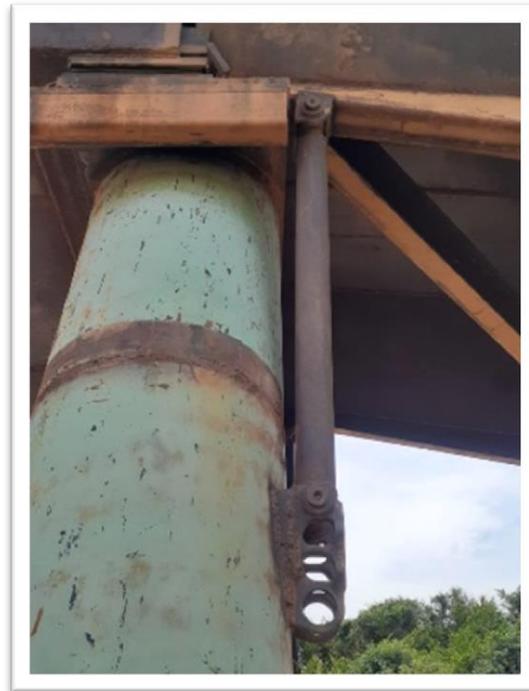
Los pasamanos de apoyo de la plataforma están hechos de tubin de bajo espesor, lo que no garantiza que resista como apoyo, en caso de que un vehículo al cruzar el puente se salga del carril, tomando en cuenta que dicha plataforma no tiene elementos laterales de contención.

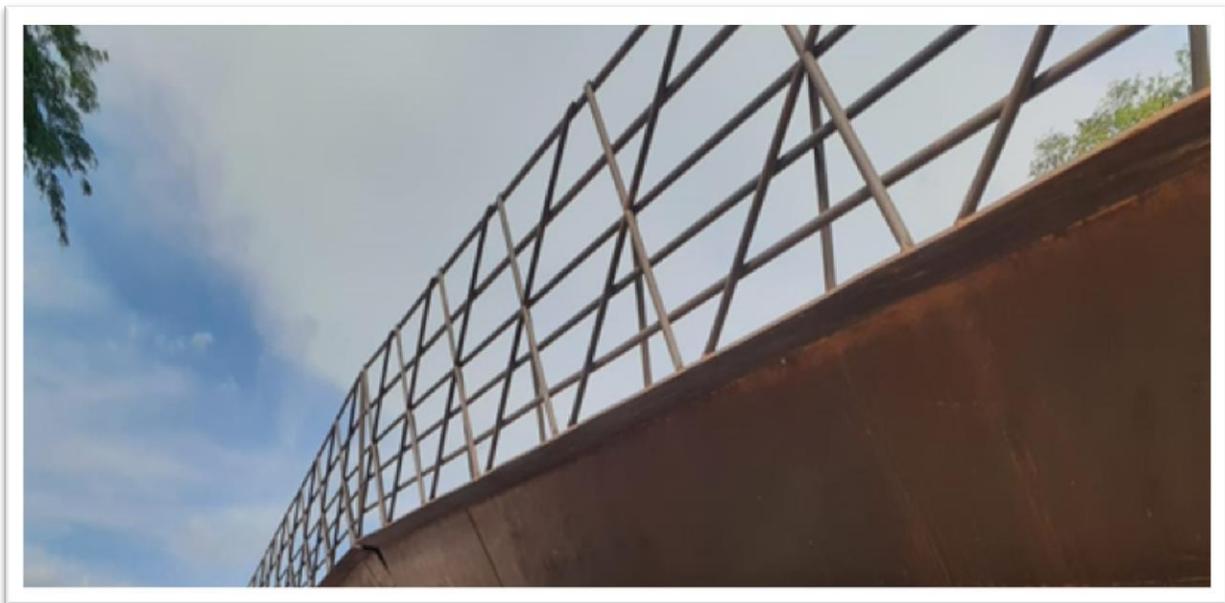
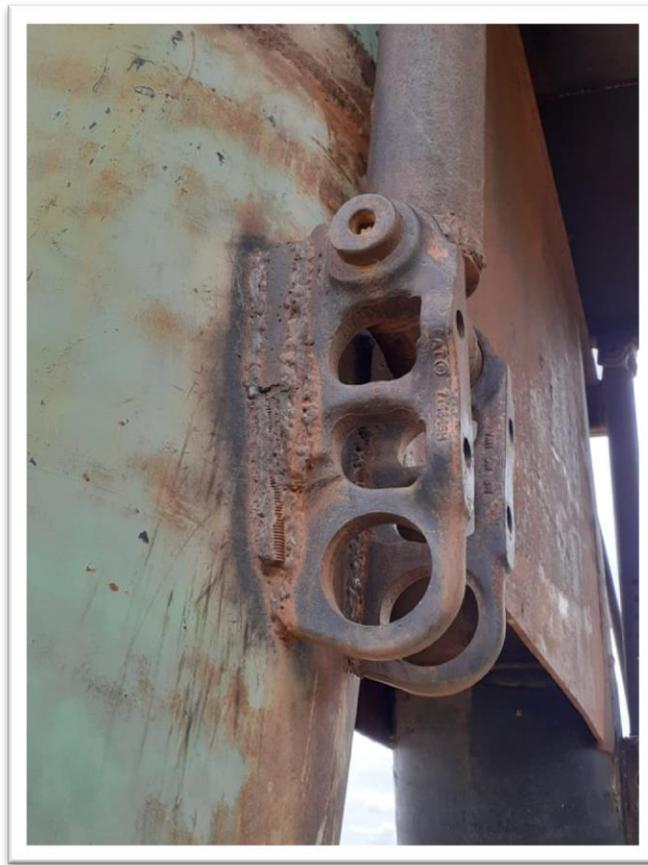
Toda la estructura se encuentra a la intemperie, afectada atmosféricamente por las lluvias y humedad del ambiente. Sin embargo, no cuenta con protección al desgaste por corrosión, es decir, no tiene ningún tipo de aislante preventivo, como pintura epoxica.

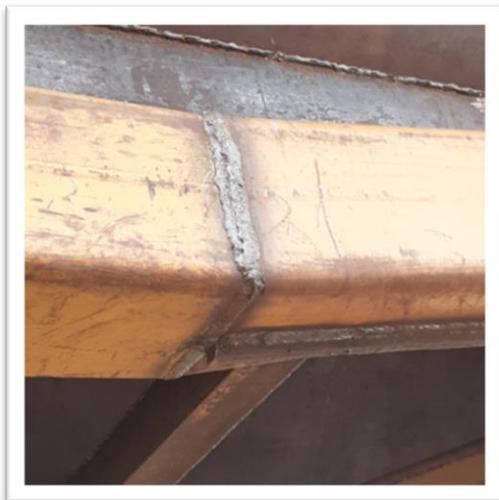
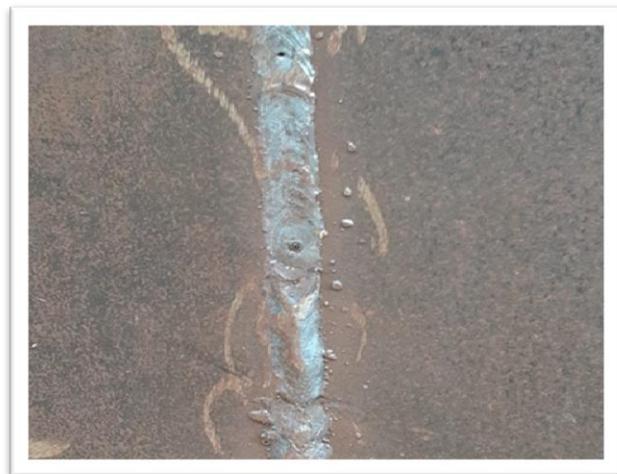
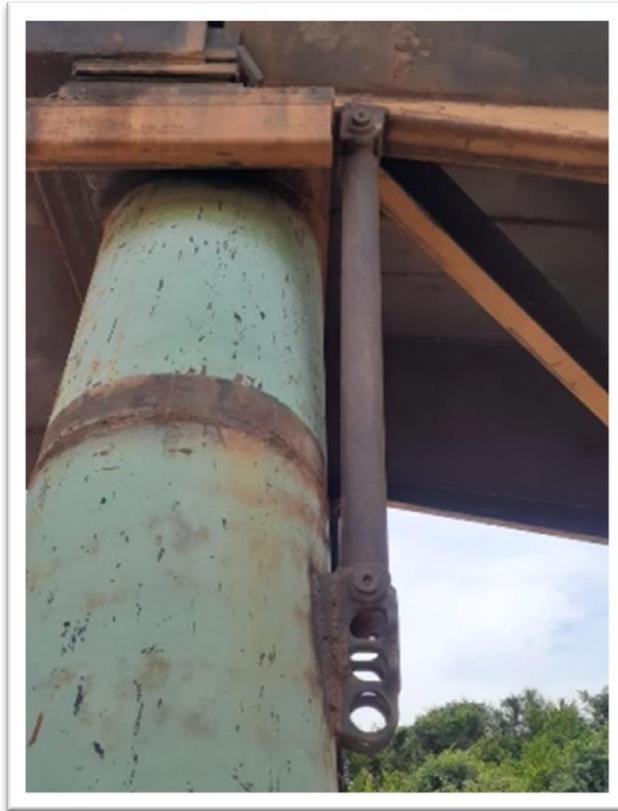
Una vez verificadas las líneas de cordón de soldadura, se observó que son de muy mala calidad. Esto significa que no se ejecutaron con el respectivo procedimiento de soldadura WPS, el cual tiene por objeto detallar qué tipo de proceso es el adecuado para determinada estructura metálica y cuantos pases de relleno se deberían realizar en cada unión de las piezas de material base.

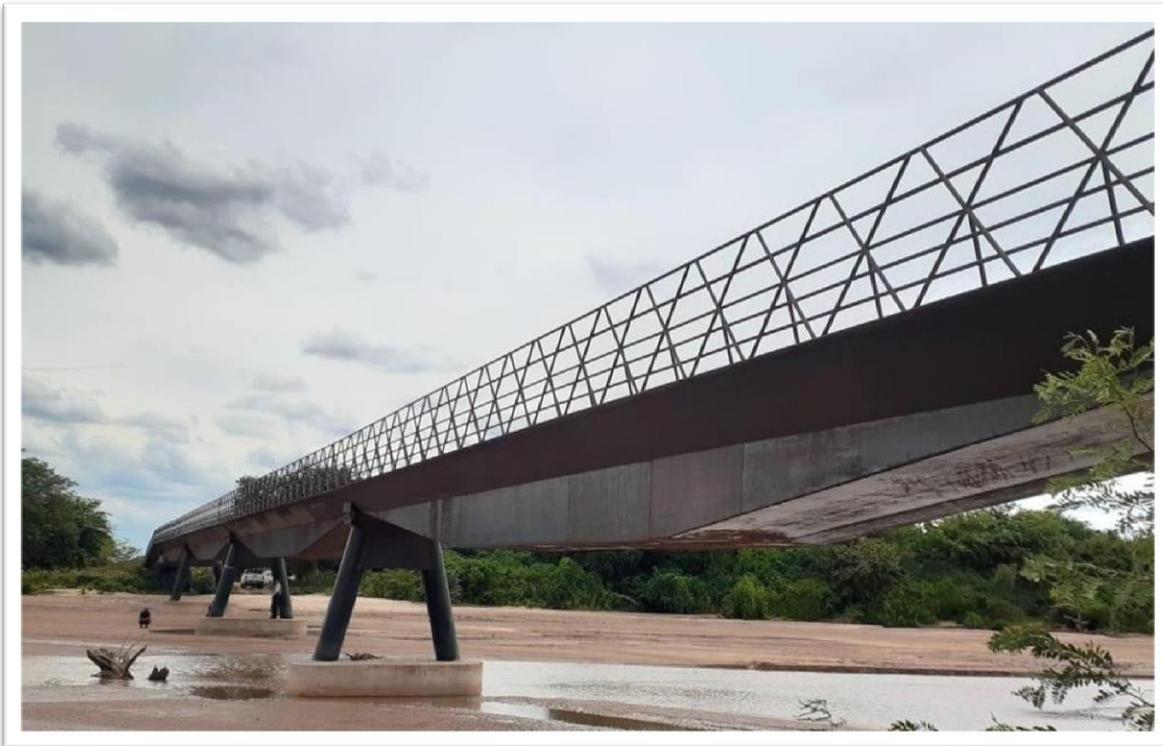
El Puente Menonita se encuentra ubicado en la cuenca baja del Río Parapetí, la cual posee pendientes muy suaves que varían de 0 a 3%, situación que contribuye a que el cauce sea bastante inestable horizontalmente.

Un análisis multitemporal de las imágenes satelitales confirma que el cauce se ha movido en los últimos 30 años y, por las características fisiográficas de la zona, se espera que lo siga haciendo en el futuro. Por lo tanto, la utilidad de la estructura no está garantizada, pudiendo llegarse, incluso, al extremo de que en pocos años el puente quede inservible, al encontrarse en medio de terreno seco.
