INVESTIGACIÓN TÉCNICA

SISTEMA DE TRANSPORTE *BUS RAPID TRANSIT - BRT*

CASO / TEMA Transporte primer anillo
UBICACIÓN: Ciudad de Santa Cruz de la Sierra
INFORME DEL CASO / TEMA
N. 1
FECHA DE DOCUMENTO: Julio del 2021

**OBSERVATORIO DE
MOVILIDAD URBANA**

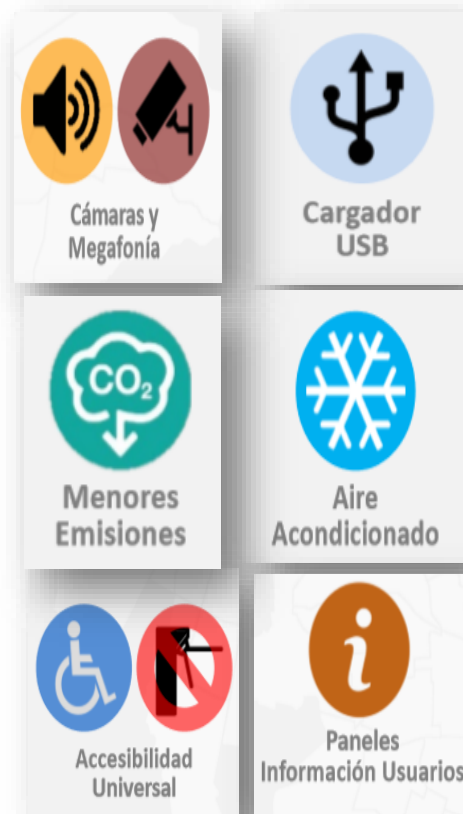
Imagen 2 – Ventajas ofrecidas por los ómnibus del BRT

El sistema BRT en el primer anillo incorpora al espacio público las siguientes ventajas:

- Estaciones de transferencia climatizadas
- Ciclovías
- Aceras caminables
- Conservación de áreas verdes
- Calzada con carriles exclusivos para buses de gran capacidad de transporte de pasajeros
- Menor contaminación ambiental
- Seguros y beneficios sociales para los choferes

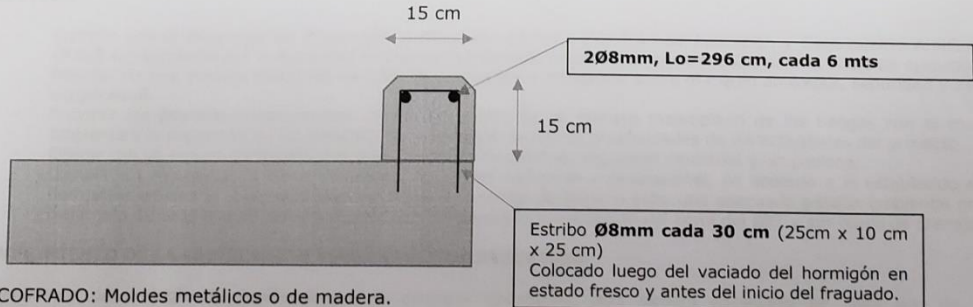
Imagen 10 – Ítem 21 de las Especificaciones Técnicas

El ítem 21 – Bordillo separador de H°A° de las Especificaciones Técnicas difiere del proyecto presentado por el IBCH; en mediciones *in situ* se verifica que la dimensión ejecutada es igual a la dimensión proyectada por el Instituto Boliviano del Cemento y el Hormigón; diferencia mostrada en las imágenes 3 y 4.

DESCRIPCION DEL ITEM. - Se refiere a la fabricación del bordillo separador de carriles de 0.15 x 0.15 m, que se debe colocar como separador del carril BRT del resto del tráfico vehicular en los carriles adyacentes, y conforme a las medidas establecidas en los planos del proyecto. La colocación se efectuará a lo largo del carril pavimentado del BRT de manera de cubrir el 50% de la longitud del carril, ya que se construirá en tramos de 3 m de longitud de manera intercalada y sobrepuesta a la losa del pavimento del BRT, dejando otros 3 m sin cordón separador o en los lugares indicados en los planos.

El cordón será construido luego de estar finalizados los pavimentos tanto del BRT como el recapado del pavimento flexible o losetas, ya que se sobrepone sobre la losa del pavimento del BRT, anclando la armadura

A continuación, se esquematiza el detalle del bordillo separador:

ENCOFRADO: Moldes metálicos o de madera.
HORMIGÓN: fck 230 kg/cm²
 Las características de los materiales del hormigón serán basadas en las condiciones de la sección anterior (hormigones), de

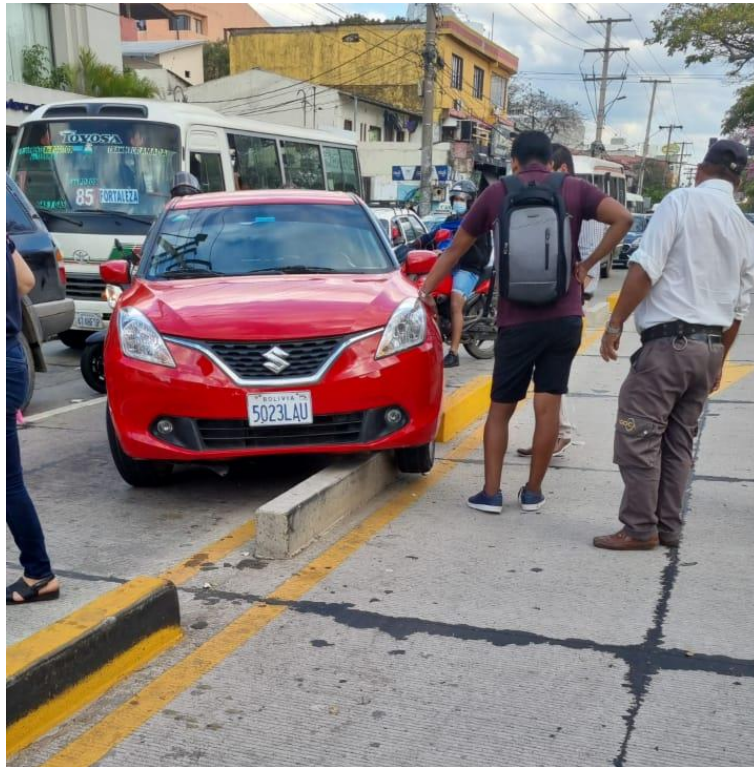
Fotografía 1 – Accidente de vehículo particular con los cordones del BRT

Los separadores tipo cordones de hormigón fueron concebidos con la finalidad de crear un carril segregado para el bus tipo BRT y estructuralmente ayudar en la reducción de tensiones bajo la losa de rodadura.

La altura y tipo de perfil adoptado en el proyecto ha causado varios accidentes, sin embargo, gran parte de los accidentes se debe a diferentes factores mayormente al factor humano. La fotografía siguiente muestra uno de los accidentes en la zona de implantación del BRT.

Para la debida operación del Sistema y por la general falta de educación vial de los usuarios, deben existir segregadores de carril que asegure el tránsito libre del bus. Los separadores actuales tipo cordones de hormigón armado deben adecuarse con el fin de minimizar accidentes y hasta lograr que los conductores respeten los espacios de funcionamiento correspondientes al BRT u otras soluciones viales.

El GAMSCS deberá estudiar cuidadosamente el tipo de segregador a colocar, evitando los errores cometidos en la obra ya ejecutada, a forma **enunciativa** se muestra una de las alternativas para segregador:

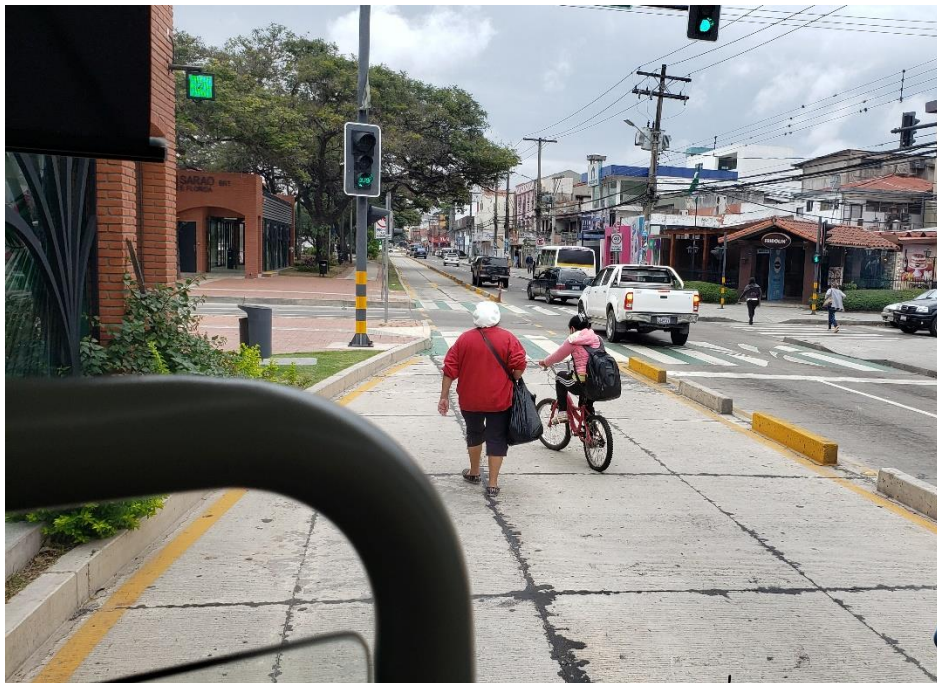
Fotografía 2 - Componente Educación Vial – Peatones

Se reitera que se deberán restringir también los giros a la izquierda, lo que en éste momento genera conflicto entre los vehículos particulares y el BRT.

Pasada la fase de concientización a la población, se deberá ejecutar la siguiente fase, la cual es la fase de fiscalización electrónica con la consiguiente aplicación de multas a través de los diferentes mecanismos, ya sean electrónicos y/o con el apoyo de la Policía Boliviana.

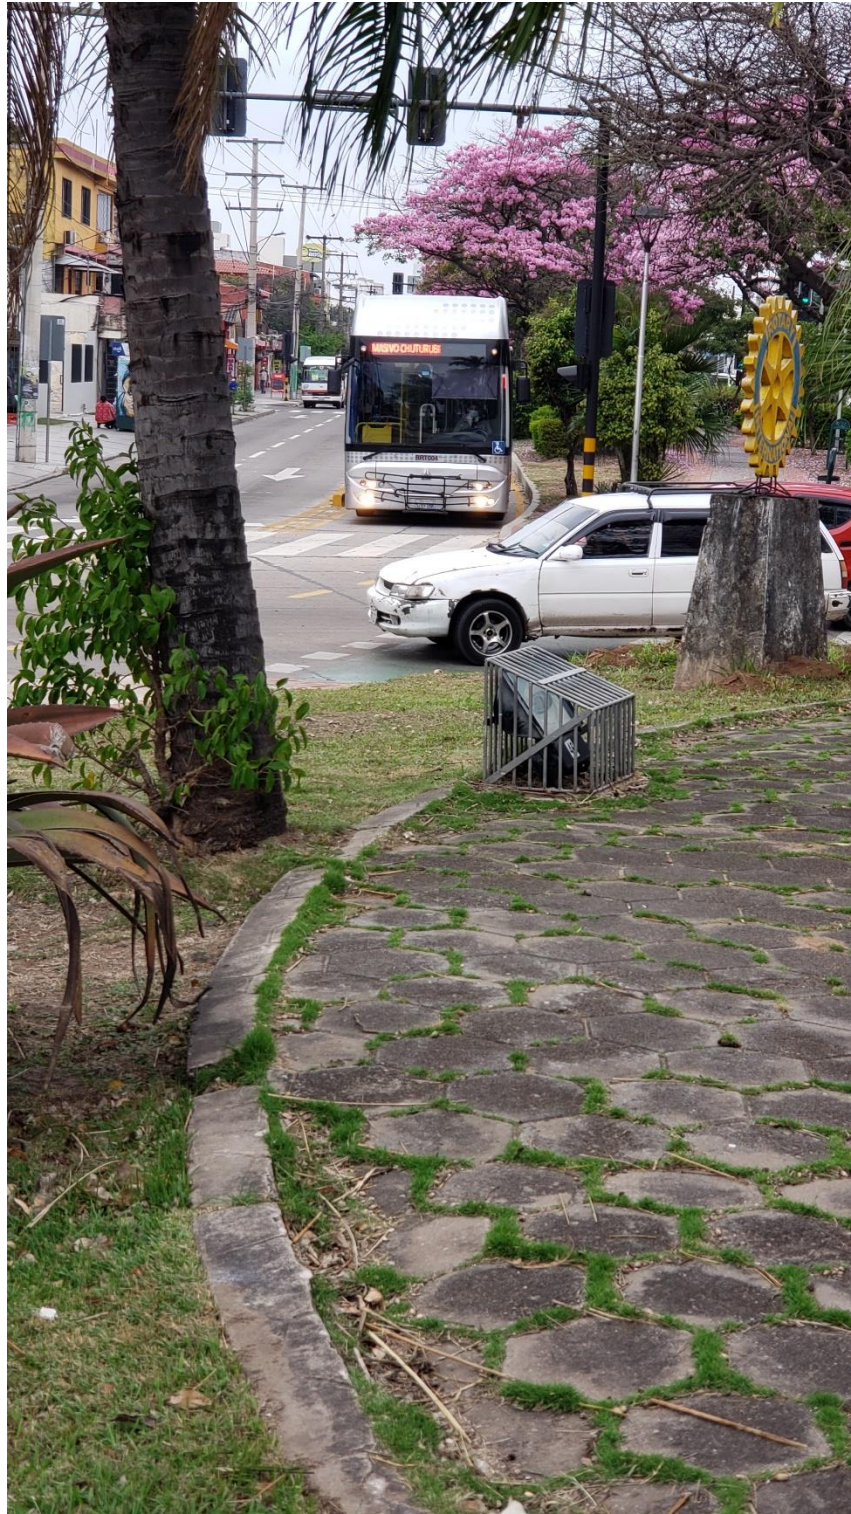
Fotografía 4 - Vista del BRT desde una rotonda que deberá ser readecuada

El cambio de diseño en la etapa de construcción no contempló en todas las rotondas la reducción del radio y/o la geometría más beneficiosa para el tráfico del bus BRT, lo que permitiría un tránsito más fluido con el consiguiente ganó de velocidad promedio y además se evitarían accidentes entre los vehículos particulares y el BRT.

Se sugiere que el GAMSCS estudie detalladamente una a una las rotondas para corregirlas a través de una reingeniería en la parte geométrica vial.

Se recomienda también se mejoren los *tapers* de salida de las estaciones.
